# Rapport actualiserend milieuhygiënisch vooronderzoek bodem

Schaapsdijk (ong.), Loosbroek

Actualiserend milieuhygiënisch vooronderzoek bodem

7739.003

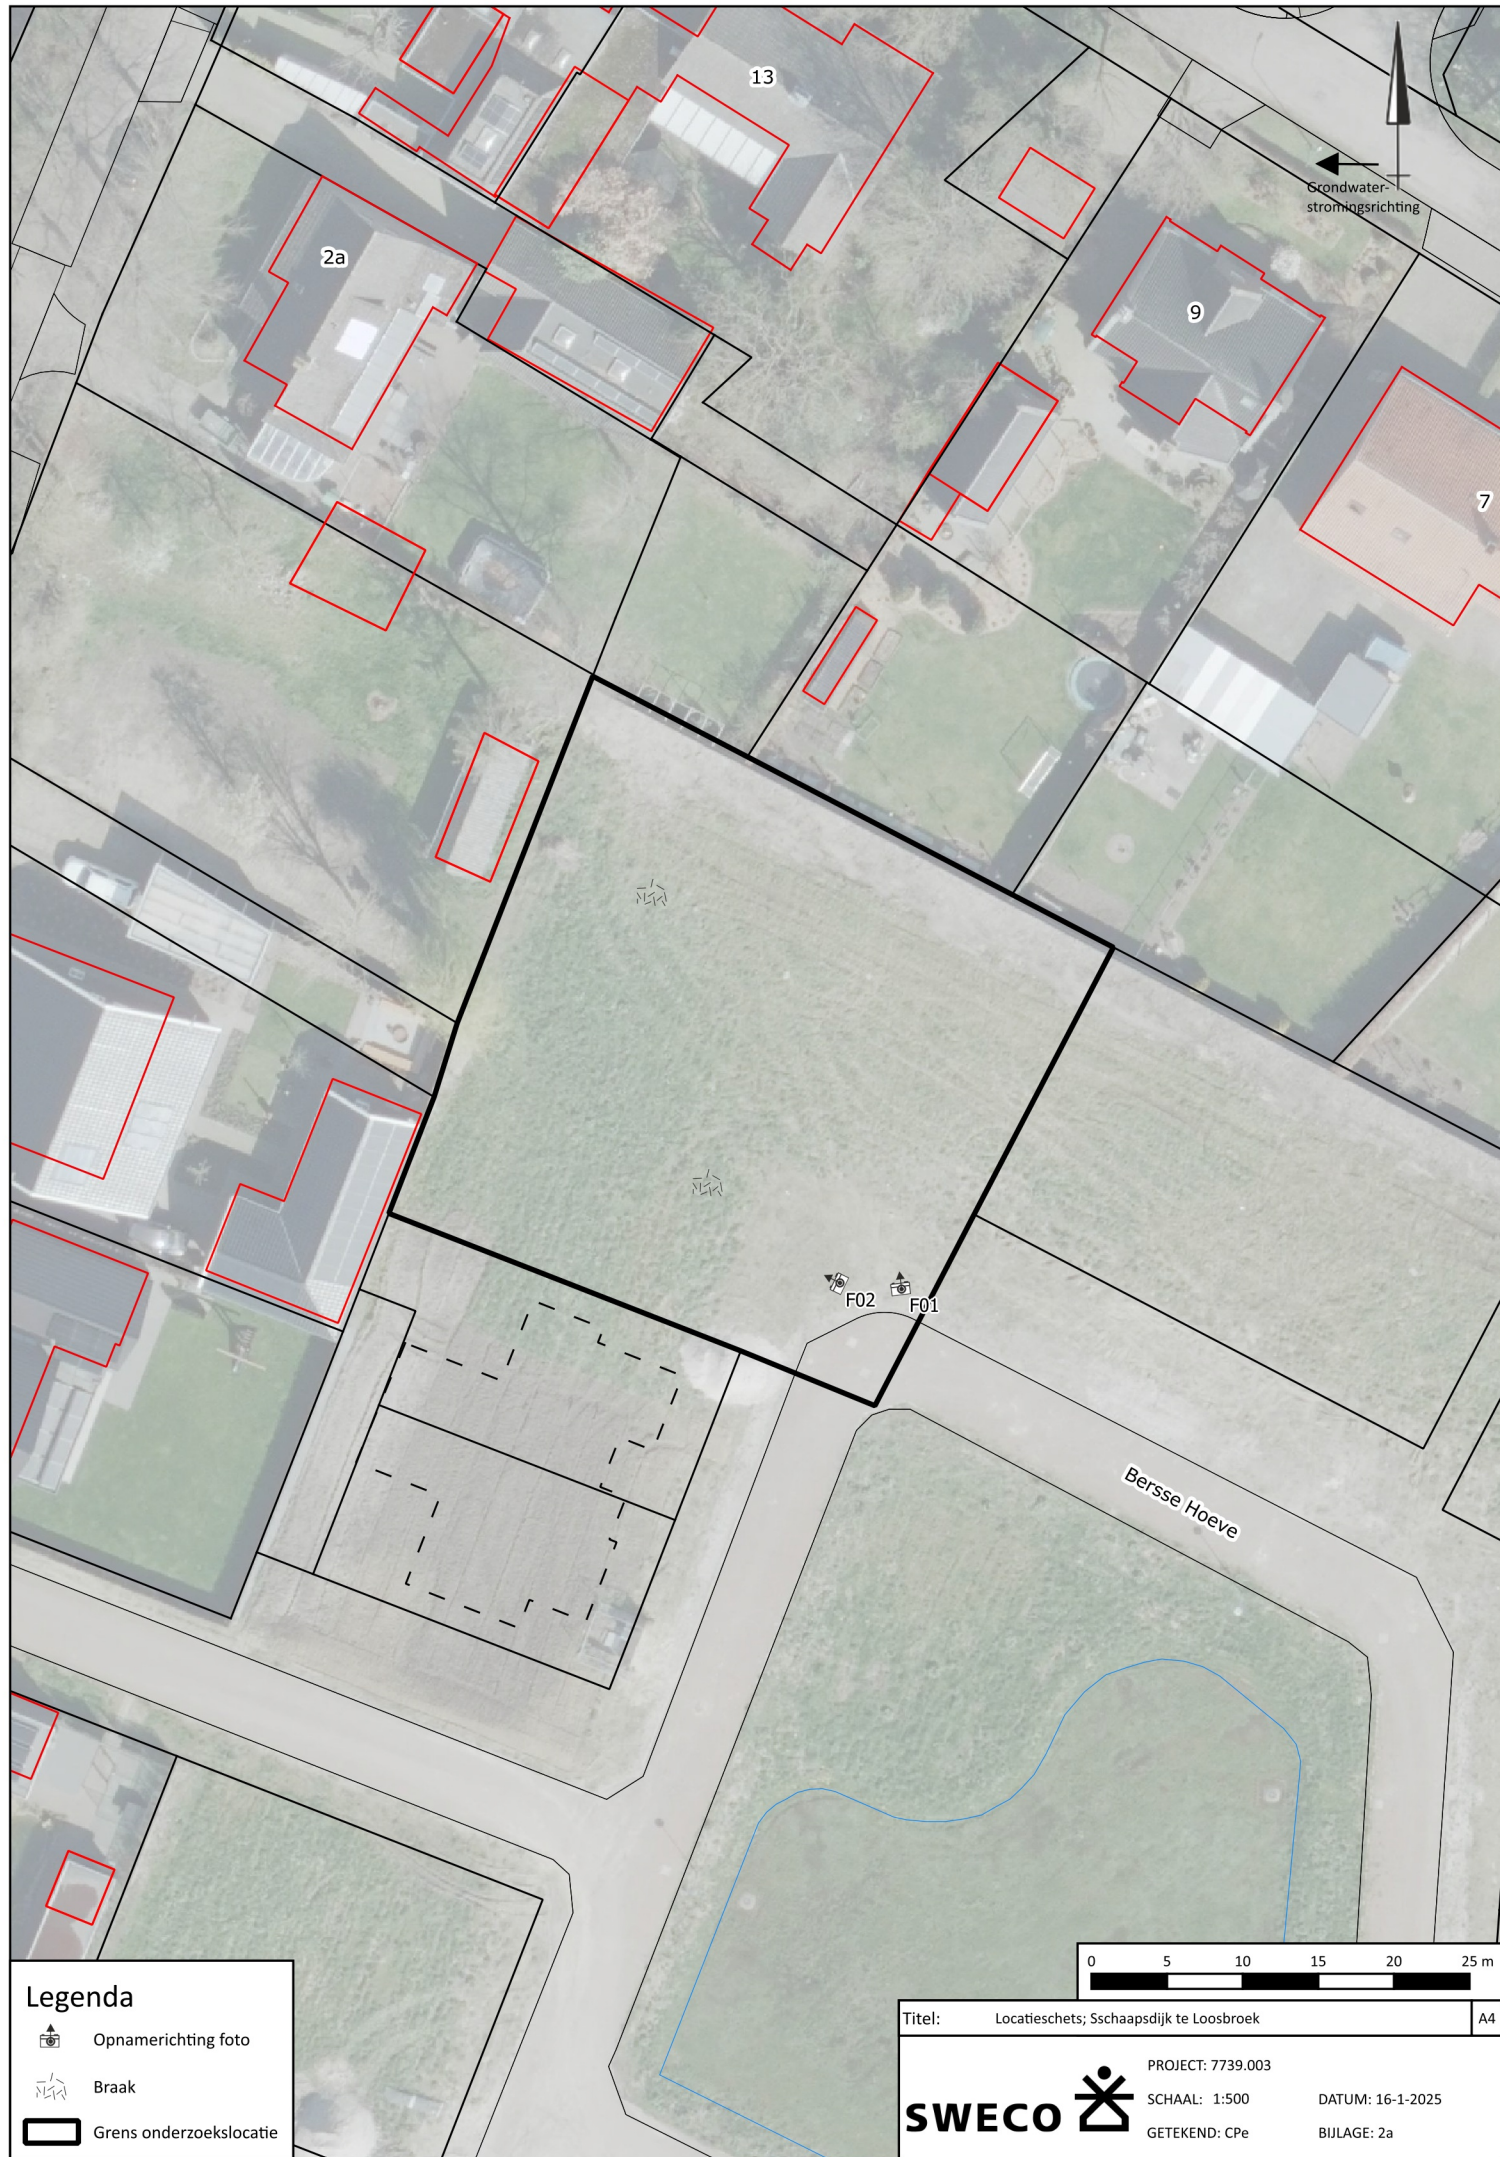
BIJLAGE: 2a

In bijlage 2a is de huidige situatie op een locatieschets weergegeven. Bijlage 2b bevat enkele foto's van de onderzoekslocatie.

Titel: Locatieschets; Sschaapsdijk te Loosbroek

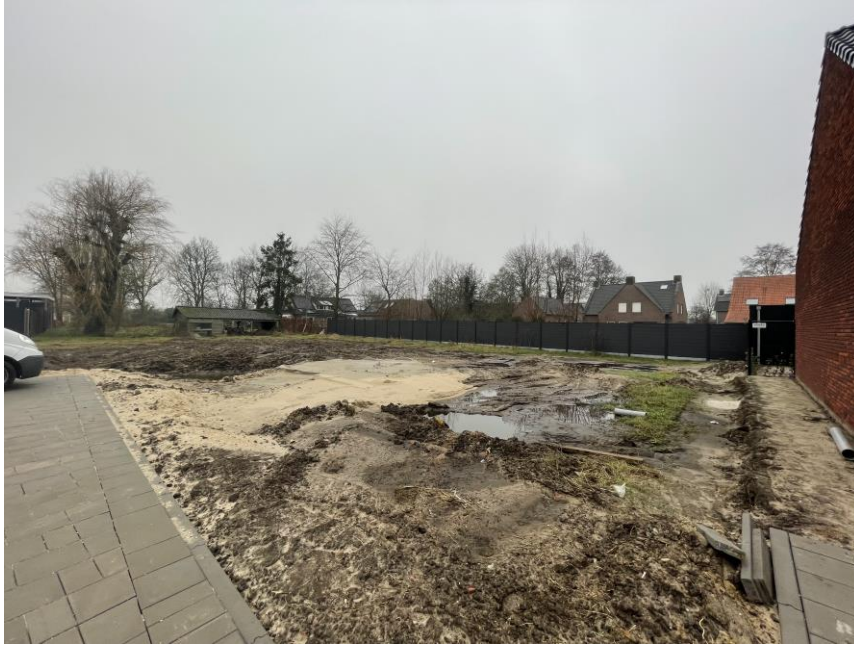
**Foto 1**

De tijdens de terreininspectie aangetroffen situatie komt overeen met de locatiegegevens, zoals deze zijn opgenomen in hoofdstuk 4. Op de onderzoekslocatie zijn geen mogelijke bronnen voor een grond- en/of grondwaterverontreiniging aangetroffen.
